# 深基坑施工降水造成临近建筑物不均匀沉降的 诊治及监测技术

**摘 要:**因临近深基坑施工降水, 导致珠海香洲区第一小学高年级校区二期综合楼与教学楼发生不均匀沉降, 从而引起墙体开裂、楼体倾斜, 通过有针对性地采取了回灌措施, 并对施工过程进行了监测, 取得了较好的处理效果。介绍了处治方案, 分析了监测成果。

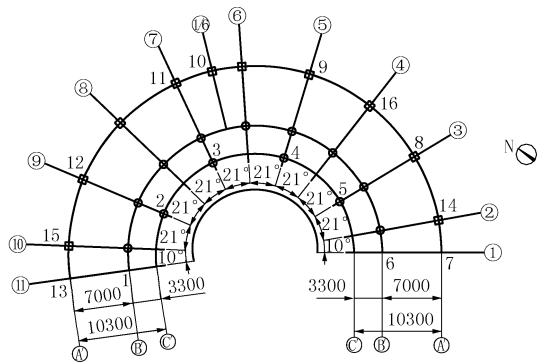
图 1 沉降观测点布置图

(2) 沉降观测的要求:共设置 16 个沉降观测点,开始每天观测一次,连续观测 3 天,此后每一周观测一次,连续观测 2 个月,直到建筑物沉降达到规范要求稳定为止。

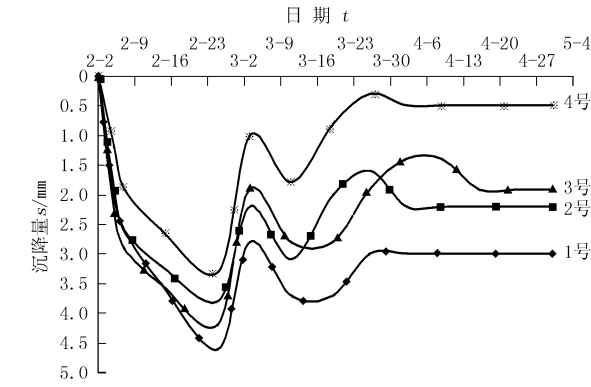
图 3 1~4 号沉降  $t-s$  曲线

经过以上处理措施后,从监测成果可以判断,场地的地下水位基本回升到正常水平。万科金域蓝湾基坑施工接近  $\pm 0.000$ ,恒福阁基坑加强了止水帷幕的处理,加快了施工。两个邻近的基坑对二期综合楼及教学楼的影响日趋减缓。回灌水于 2007 年 4 月 9 日停止,在此后实测沉降量为零。2007 年 4 月

30 日实测二期综合楼的整体倾斜纠正为 0.002,符合有关规范要求。二期综合楼及教学楼连接处进行了处理,主体结构未发现新裂缝,原有裂缝没有继续发展。实测数据表明,二期综合楼及教学楼的处理措施是有效的,在费用较少的条件下取得了良好的效果。
