# 超百年一遇强降雨对厦门岛沙滩影响研究

**摘要:**2018年5月7日厦门岛遭遇了超百年一遇的强降雨,对岸滩造成了严重影响。文章采用现场测量、无人机航拍等方法,通过对冲刷岸滩进行现场调查与测量,发现厦门岛东南部10.78km的滨海沙滩岸段,共有10个岸段的沙滩发生明显冲刷,受损岸线总长度为6.1km(占比57%),形成了28条冲刷沟,沙滩遭受的侵蚀面积为20 286m<sup>2</sup>,冲刷量超过4万m<sup>3</sup>。分析其原因,主要是海岸带开发利用时,不透水面增多且具有一定的坡度,加之后方陆域地下排洪管涵排水,当短期强降雨发生时,局部地形集中汇水后急速冲向海岸,导致海岸侵蚀垮塌和后退,沙滩冲刷成沟而流失大量海砂。针对不同沙滩的冲刷程度与影响机制,提出了相应的整治修复方案,可为今后沙滩维护保养提供参考。

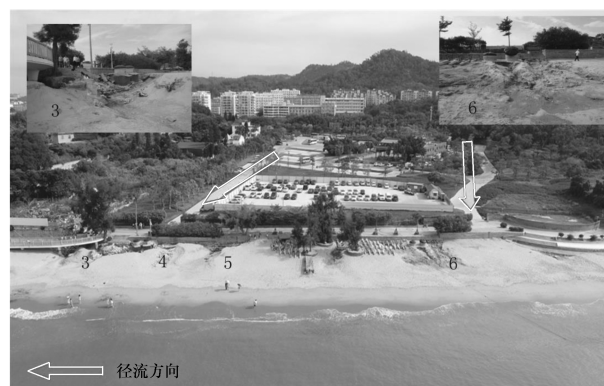
图 1 胡里山炮台沙滩损毁全貌

该处沙滩位于胡里山炮台南侧, 长度共 340 m, 滩面宽度约 30 m。沙滩后方原为一处荒地, 后经政府规划建设为停车场, 原本土质的荒地基本上都改为硬质的水泥地面。停车场向海一面有围墙, 在围墙东西两侧分别各预留了 1 处宽度约 5 m 的行人出入口, 场地自陆向海坡度为 4°。在暴雨发生时, 雨水均汇集在停车场内, 顺硬化路面而下, 于两侧出口排出, 导致沙滩冲刷, 形成 4 处冲沟(图 1)。

胡里山炮台沙滩。受损情况:形成4处冲沟,沙滩的受损长度为58 m,冲刷面积1 560 m<sup>2</sup>,冲刷量2 020 m<sup>3</sup>;近岸市政设施损毁2处,石阶被冲毁

1处。侵蚀原因:短时强降雨,城市排水系统无法及时消纳,地表不透水面增加,形成地表积水从陆向海排放,导致沙滩冲刷。

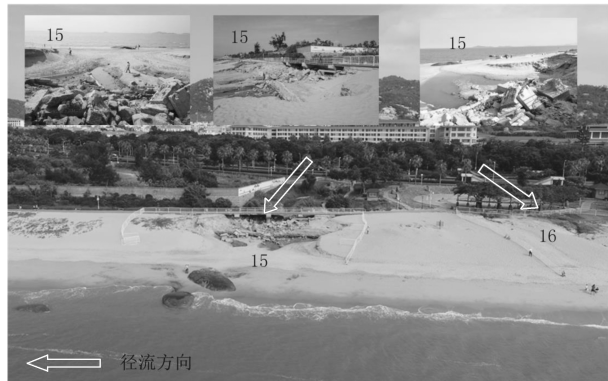
图2 亚洲海湾酒店东北侧沙滩损毁全貌

该处受损沙滩位于亚洲海湾酒店东北侧 150 m 处。沙滩受损情况主要为: 环岛栈桥下沙滩冲刷形成冲沟 1 处、北侧平台外侧形成冲沟 1 处。其中: 环岛栈桥下沙滩受损长度为 30 m, 形成的冲刷沟宽度为 40 m, 平均冲刷深度为 3.0 m, 冲刷最大深度为 4.9 m, 冲刷面积为 1 200 m<sup>2</sup>, 冲刷量为 3 600 m<sup>3</sup>; 平台外侧受损略轻, 沙滩受损长度为 25 m, 形成的冲刷沟宽度为 8 m, 平均冲刷深度为 1.5 m, 冲刷最大深度为 2.3 m, 冲刷面积为 200 m<sup>2</sup>, 冲刷量为 300 m<sup>3</sup>。根据现场调查, 环岛栈桥下受损沙滩后方为一自然地势形成的小排洪沟渠, 沟内有一管径约 0.4 m 的排洪管涵。来自环岛路内道雨水, 叠加排洪沟内的排洪管涵来水, 汇合后冲向海边。直接作用于沙滩挡土墙, 导致挡土墙垮塌, 沙滩被冲刷。平台外侧由于暴雨形成的地表水流汇集在硬质平

台,过水断面的面积较大,水于平台处分散流出,形成的冲刷力较分散,因此冲刷程度较轻(图2)。

亚洲海湾酒店东北侧沙滩。受损情况:形成2处冲沟,受损长度共55 m,宽度最大40 m,冲沟深度最大4.9 m,冲刷面积为1 400 m<sup>2</sup>,冲刷量为3 900 m<sup>3</sup>;栈桥下石质护岸垮塌。侵蚀原因:①短时强降雨,城市排水系统无法及时消纳,地表不透水面增加,形成地表积水从陆向海排放,导致沙滩冲刷;②短时强降雨,陆域排洪管涵未铺设至深海排放,而是在沙滩后方陆域直排,导致沙滩冲刷。

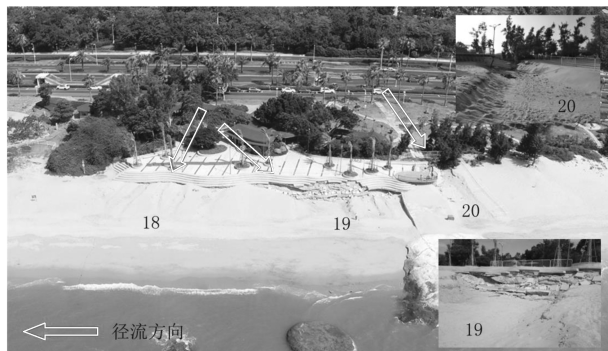
图3 海韵台沙滩损毁全貌

该处受损沙滩位于海韵台东侧海滩,受损沙滩冲刷形成冲沟3处,总受损长度为57 m。其中中部受损最严重,沙滩受损长度为30 m,形成的冲刷沟宽度为11 m,冲刷平均深度为2.0 m,最大深度为2.4 m,冲刷面积为330 m<sup>2</sup>,冲刷量为660 m<sup>3</sup>。根据调查,在受损沙滩后方有一个2016年新建的水泥观景平台,该区地势特征以环岛路最高,顺草坡而下至水泥平台最低。当暴雨发生时,环岛路上的积水顺坡而下,同时雨水也均往此低洼处汇集,当积水漫过水泥平台向海一侧排放时,水泥平台靠近草坪处修建了2座花坛,把平台分割形成2处狭窄的出入口。水流经过出入口时,流速加快,导致观景平台外侧沙滩被冲刷流失。由于平台修建在沙滩上,下方硬化地基只有0.15 m,当平台下方沙子被流水冲走后,平台石阶失去支撑而出现垮塌(图3)。

海韵台沙滩。受损情况:沙滩受损3处,受损长度57 m,最大受损宽度15 m,冲沟最大深度2.0 m,冲刷面积为616 m<sup>2</sup>,冲刷量为1 021 m<sup>3</sup>;石阶垮塌2处。侵蚀原因:短时强降雨,城市排水系统无法及时消纳,地表不透水面增加,形成地表积水从陆向海排放,导致沙滩冲刷。

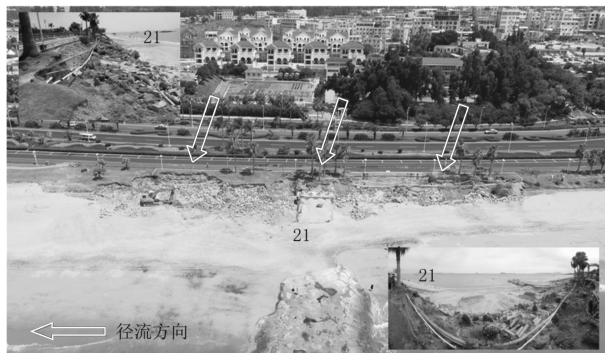
图4 黄厝玩月坡沙滩损毁全貌

该处受损沙滩位于黄厝玩月坡海滩受损情况主要为:沙滩滩面冲刷严重;沙滩后方草坪垮塌,部分路基受损。形成的冲刷沟宽度为115 m,冲刷最大深度4.6 m,冲刷面积为5 980 m<sup>2</sup>,冲刷量为17 940 m<sup>3</sup>。该处沙滩紧邻环岛路的路肩,沙滩下方有4根大的排洪涵管。以排洪涵管为中心,向两侧各有约55 m的草坪及路基垮塌。从地形上看,道路护坡占据滩肩,高潮时潮水能直接作用到路基挡土墙。在暴雨形成的地表径流冲刷下容易形成滑坡。该岸段两侧汇水至中部较低洼路段,顺坡流向沙滩,水流冲毁地表草皮及素填土(30 cm厚)的同时,下覆沙子受到回流水流的冲刷进一步加剧了岸坡的损毁(图4)。

黄厝玩月坡沙滩。受损情况:沙滩受损长度为52 m,冲沟宽度为115 m,冲沟最大深度4.6 m,冲刷面积为5 980 m<sup>2</sup>,冲刷量为17 940 m<sup>3</sup>;路基垮塌滑坡,排洪管涵出露。侵蚀原因:①短时强降雨,城市排水系统无法及时消纳,地表不透水面增加,形成地表积水从陆向海排放,导致沙滩冲刷;②道路护坡占据滩肩,海浪直接作用到路基挡土墙,加剧了岸坡的损毁。

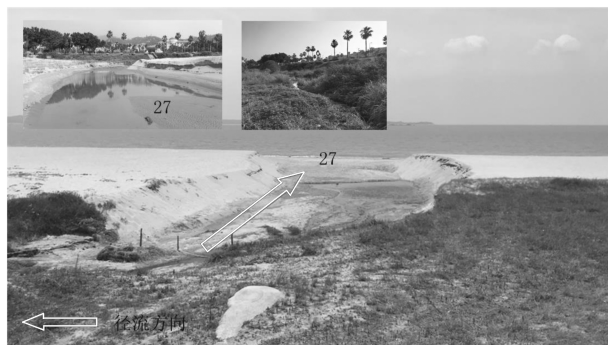
图5 “一国两制”标语牌南侧沙滩损毁全貌

该处受损沙滩位于“一国两制”标语牌南侧海滩,受损沙滩共有1处。沙滩滩面冲刷严重,形成宽度达22 m的冲刷沟,冲刷面积为2 200 m<sup>2</sup>,冲刷量为4 400 m<sup>3</sup>(图5)。根据现场调查分析,该处冲沟形成并不是由于本次暴雨才形成的,应该一直都存在,只是由于之前水量较小,导致冲沟不明显。在环岛路向陆一侧原为垃圾填埋场,初步判断其排洪水沟可能为垃圾填埋场下渗的雨水通过环岛路下的隐蔽工程,下穿环岛路之后,直接排放到沙滩上,造成沙滩长期冲刷。

“一国两制”标语牌南侧沙滩。受损情况:沙滩滩面冲刷严重,形成长度达100 m的冲刷沟,冲沟宽度22 m,冲沟最大深度2.0 m,冲刷面积为2 200 m<sup>2</sup>,冲刷量为4 400 m<sup>3</sup>。侵蚀原因:修建环岛

路时埋设的排洪管涵,该管涵未铺设至深海排放,长期排放,导致沙滩冲刷。
