# 川南煤田古叙矿区两河矿段 25-2 钻孔 事故分析及处理

**摘 要:**分析了造成川南煤田古叙矿区两河矿段 25-2 钻孔埋卡钻事故的原因,介绍了事故的处理过程及技术措施,总结了经验和体会。

25-2 钻孔位于川南煤田古叙矿区两河矿段白腊井田,设计井深 935 m,海拔高度 1235 m。该井于 2009 年 12 月 8 日开钻,2010 年 1 月 28 日 10:20 钻到井深 985.50 m 出现沉砂卡钻事故,后经对发生事故原因进行分析,采取正确的处理措施和操作步骤,于 29 日 19:50 成功处理出孔内钻具。累计损失时间约 33.5 h,排除了重大孔内安全隐患,保证了安全生产。

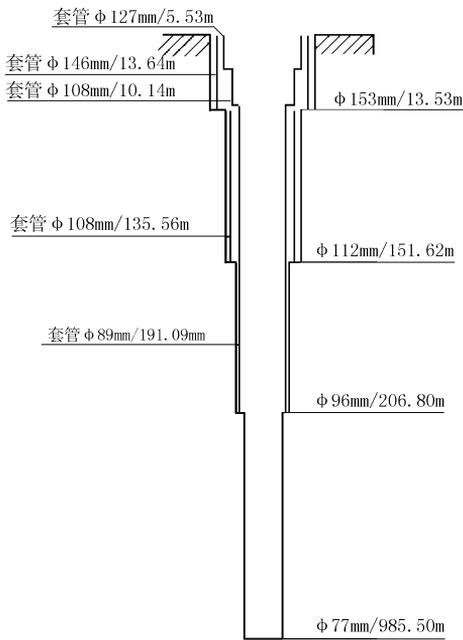
图1 钻孔结构及套管程序图

该井井身结构为:Ø153 mm 井深 0~13.53 m,下入 Ø146 mm 表层管 13.64 m;Ø112 mm 井深 151.62 m,下入 Ø108 mm 半节套管 135.56 m;Ø96 mm 井深 206.80 m,下入 Ø89 mm 反扣套管 191.09 m + Ø108 mm 套管 10.40 m + Ø127 mm 套管 5.53 m = 全长 207.02 m;Ø77 mm 裸眼钻至井深 985.50 m。

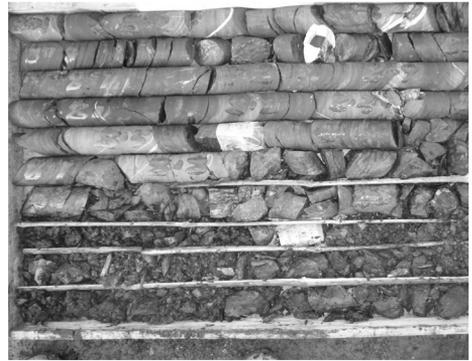
图2 井深  $972.10 \sim 977.30\text{ m}$  井段岩心

(4)在被埋卡粗径钻具顶部,正是 C25 号煤层底界井深,而且井深  $972.10 \sim 977.30\text{ m}$  井段岩性为深灰色粉砂质泥岩、含黄铁矿结核,此段岩心极破碎,松散,易吸水膨胀、垮塌(见图 2)。
