## CINRAD/SC 天气雷达体扫时间异常分析

**摘 要:**根据 CINRAD/SC 天气雷达体扫时间异常故障现象和原因, 可将故障可分为以下 2 类: 一是方位电机和俯仰电机转速变慢; 二是俯仰电机升降不及时。针对不同的故障现象, 该文从雷达伺服系统、信号处理和网络传输等几方面对体扫时间异常进行分析, 对故障原因、故障排查和处理方法进行了详细介绍。由于导致体扫时间异常的因素多, 部分故障原因隐蔽性强, 给雷达维护带来较大影响, 该文的分析可以为一线机务人员快速发现并处理雷达体扫异常提供参考。

## Abnormal Volume - Scanning Duration of CINRAD/SC Weather Radar

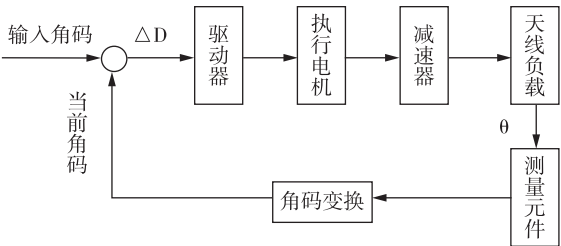
图 3 雷达伺服系统角码跟踪系统框架图  
Fig. 3 Frame diagram of angle code tracking system of radar servo system

伺服系统的工作原理是主控单元给定天线的位置(输入角码),通过伺服系统控制天线负载的位置,通过测量元件及角码变换器获得当前角码并与输入角码进行比较,相符合时系统处于静止状态,不符合时即产生角码误差( $\pm \Delta D$ )。此误差经数模变换变成误差电压( $\pm \Delta U$ ),再经电压放大及功率放大后,作用在执行电机上,使其朝减小误差的方向运动。因此负载就连续跟踪运转。图 3 是伺服系统角码跟踪系统框架图。

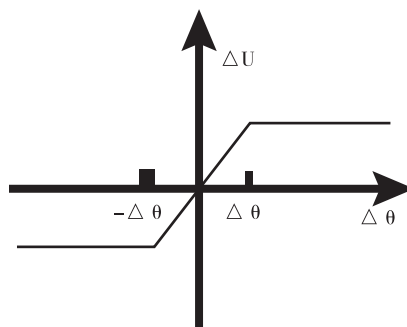
图 4 定位控制曲线图, 横坐标角码误差  $\Delta\theta$ , 纵坐标误差电压  $\Delta U$

俯仰误差电压有输出, 直流驱动电源也正常, 而驱动器无电压输出, 天线也不会升降。如果出现这种现象, 必须立即关掉驱动电源, 改为手控方式进行检查。重点检查脉宽调制器有无三角波输出, 4 路控制脉冲或方波输出是否正常, 4 个驱动模块  $N4$ 、 $N5$ 、 $N6$ 、 $N7$  中直流  $20\text{V}$  电源是否正常<sup>[9-10]</sup>。在伺服分机柜后面有 2 根同芯电缆, 分别传输方位(俯仰)的误差信号。在作定位控制时误差电压与角码误差的关系如图 4。通过控制软件改变天线定位的命令角度, 用万用表检查俯仰控制信号电缆的误差电压变化,  $\Delta U$  和  $\Delta\theta$  的变化关系满足图 4 曲线, 监控分机俯仰驱动单元的误差电压输出关系发生变化, 即需更换俯仰驱动单元。同时, 俯仰发送器同步机故障、方位角码变换器故障也是导致俯仰升降不正常的重要原因。
