# 清远 CINRAD/SA-D 型气象雷达天线动态故障解析

高必通,李少远,钟凌辉,邓福兴

(广东省连州市气象局,广东 清远 513400)

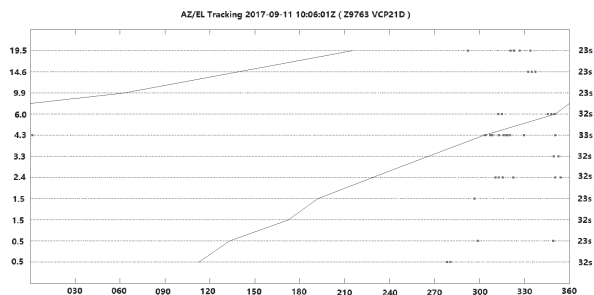
图 2 故障时的天线角码数据

天线方位俯仰角码图中纵轴左边为仰角,右边为上一个仰角切换到此仰角用的时间,横坐标是方位角度。如果天线在要求的时间没有达到指定位置或者指定的速度,角码图就会表示该段运行为红色。根据 2017 年 9 月 11 日 18 时 06 分(天线角码图时间为世界时)的天线方位俯仰角码图可知,图中的红点均出现在横轴上,可以初步定位故障的通路为天伺系统的方位通路<sup>[6-9]</sup>。

从图 1 中可知,天线方位角码传输通路与通路各部件的位置如下:方位轴角盒(天线座方位舱内壁上)—上光端机(天线座底部仓位或底部地板)—上光纤板(上光端机内)—光纤(经线缆保护器到波导小屋到机房)—下光纤板(接收机柜 RDA 计算机显示器上方)—DAU 大底板(接收机柜 RDA 计算机显示器上方)—DCU 控制单元和 DCU 数字板(接收机柜的 5A6 数控单元组件内)<sup>[10]</sup>,再结合之前 2017 年 9 月 11 日强雷暴过程,天线部分除轴角盒以及上下光纤板除外,其余均实现了光电隔离,故而初步判断为方位轴角盒以及上、下光纤板故障<sup>[11-12]</sup>。

主要出现问题是方位轴角盒和上光纤板。维修过后,拆开方位轴角盒和上光纤板,没有明显的灼烧的印记,但是由于芯片受到雷暴电磁感应高电压的冲击,导致轴角盒产生角码的芯片和上光纤板与方位轴角盒通信的两个芯片 26LS31、26LS33 性能下降,导致雷达天线闪码严重,引起雷达天线动态故障,从而雷达接收机柜 RDA 计算机强制停止雷达工作。

初步确定故障部件数量和类型后,雷达站工作人员立即向广东省气象局探测数据中心申请维修部件,同时通过重启 RDA 计算机让雷达继续运行,以便于观察。9 月 13 日 14 时 05 分,广东省气象局探测数据中心快递的轴角盒、光纤板已到雷达站。雷达站工作人员立即停机更换方位轴角盒,更换完毕后开机,雷达未出现报警,接着拷机运行 1 h。然而雷达站工作人员通过继续解析雷达基数据以及雷达 log 日志文件发现,天线闪码情况仍然存在。15 时 48 分,更换上光纤板,更换完毕后开机检查,未出现报警,天线闪码现象消失,拷机运行 1 h 后通过解析基数据以及日志文件发现闪码现象消失(如图 3 所示)。17 时 21 分,雷达运转正常,故障修复。
