# 清远 CINRAD/SA-D 型气象雷达天线动态故障解析

高必通,李少远,钟凌辉,邓福兴

(广东省连州市气象局,广东 清远 513400)

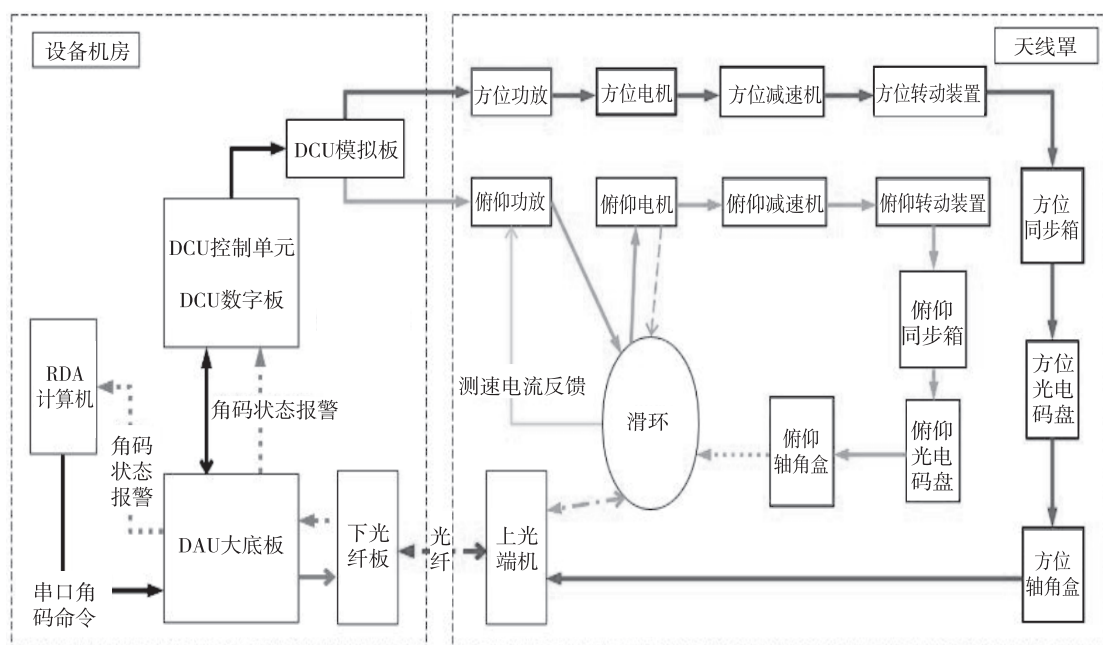
图 1 S 波段交流天伺系统

从图 1 中可知,天线方位角码传输通路与通路各部件的位置如下:方位轴角盒(天线座方位舱内壁上)—上光端机(天线座底部仓位或底部地板)—上光纤板(上光端机内)—光纤(经线缆保护器到波导小屋到机房)—下光纤板(接收机柜 RDA 计算机显示器上方)—DAU 大底板(接收机柜 RDA 计算机显示器上方)—DCU 控制单元和 DCU 数字板(接收机柜的 5A6 数控单元组件内)<sup>[10]</sup>,再结合之前 2017 年 9 月 11 日强雷暴过程,天线部分除轴角盒以及上下光纤板除外,其余均实现了光电隔离,故而初步判断为方位轴角盒以及上、下光纤板故障<sup>[11-12]</sup>。
