# 华南岬湾海滩冲淤演变特征及其机制分析 ——以南澳岛前江湾为例

杨名名,张一帆,李杏筠,周 圆

(广东省海洋发展规划研究中心, 广东 广州 510220)

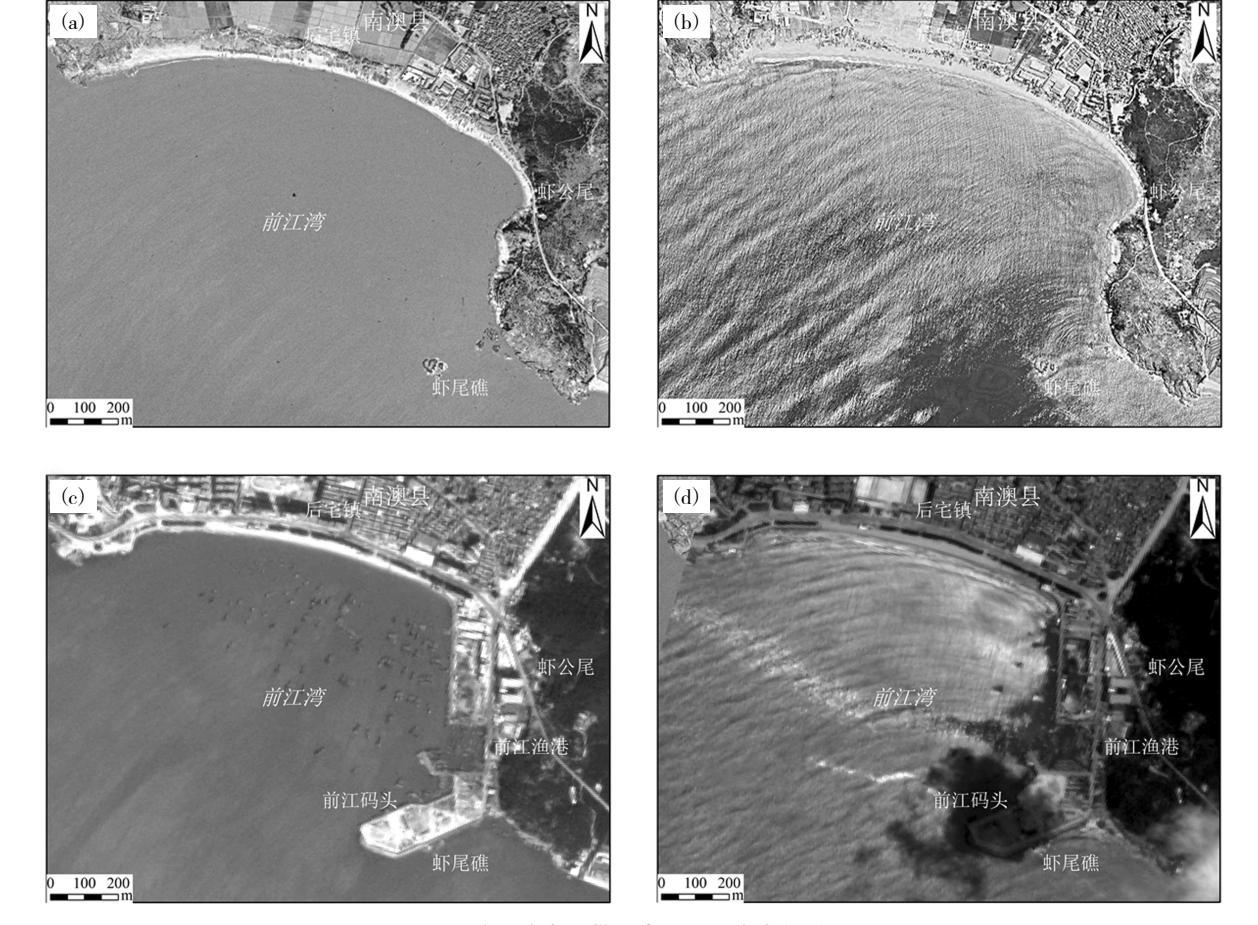
图 2 前江湾海岸带历史遥感影像变化对比

(图(a)和(b)底图为美国地质调查局(United States Geological Survey, USGS) KeyHole 历史影像<sup>[31]</sup>,分别拍摄于 1974 年 11 月和 1980 年 7 月;图(c)和(d)底图为法国国家空间研究中心(Centre National d'Etudes Spatiales, CNES) SPOT (Satellite Pour l' Observation de la Terre)历史影像<sup>[32]</sup>,分别拍摄于 2003 年 12 月和 2005 年 7 月) 船的主要锚泊地,东岸建设了酒店设施和帆船运动 基地等。2013—2014 年和 2016—2017 年相继开展 了前江湾海域海岸带整治修复、海滩补砂等治理修 复工程,海域海岸带整治修复项目位于前江湾周边 海岸带区域,主要包括海岸带空间整理工程、海岸 环境整治工程、海岸景观建设工程和海堤加固工程, 完成沙滩滩面违建设施清理拆除,以及基岩岸污 水、垃圾和废弃物的清理,完成长约 1.4 km 的观海 廊道建设和 80 m 海堤加固,沿岸建造广场平台与 台阶、观海栈道、亲海平台、人行道、石栏杆、绿化 景观、休憩廊道等设施,补砂工程主要位于切线段, 于滩肩前缘直接补砂面积约 4 000 m<sup>2</sup> 以拓宽干滩宽 度,在一定程度上改善了海岸环境,提高了区域的 防灾能力,但并未能长期有效缓解海岸侵蚀问题。

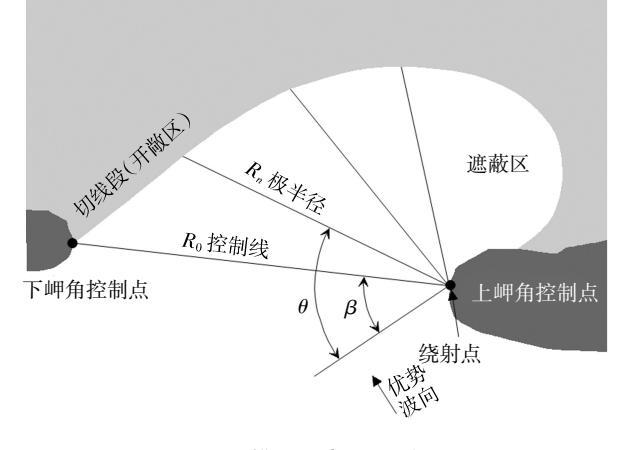
图 3 抛物线模型示意图(改自文献[43])

式中, *R*<sub>n</sub> 为海滩上任意一点到极点的距离,即极半径; *R*<sub>0</sub> 为上下两岬角的距离,即控制线长度; β 为控制线与优势波峰线之间的夹角; θ 为极半径与优势波峰线的夹角,即极角; *C*<sub>0</sub>、*C*<sub>1</sub>、*C*<sub>2</sub>为β的函数,由 27 个原型和实验模型海湾经回归分析所得, 其模型示意图如图 3 所示。KLEIN A H F 等<sup>[43]</sup>开发 了以抛物线模型为基础的可视化软件 MEPBAY,该 模型软件已在大量实际天然海滩和人工沙滩的工 程案例中得到成功应用<sup>[11-14,43-45]</sup>。相关应用研究案 例表明该模型中上岬角控制点选取应考虑岛礁及 水下礁坪,可应用于有离岸岛情况下的海湾<sup>[13]</sup>。本

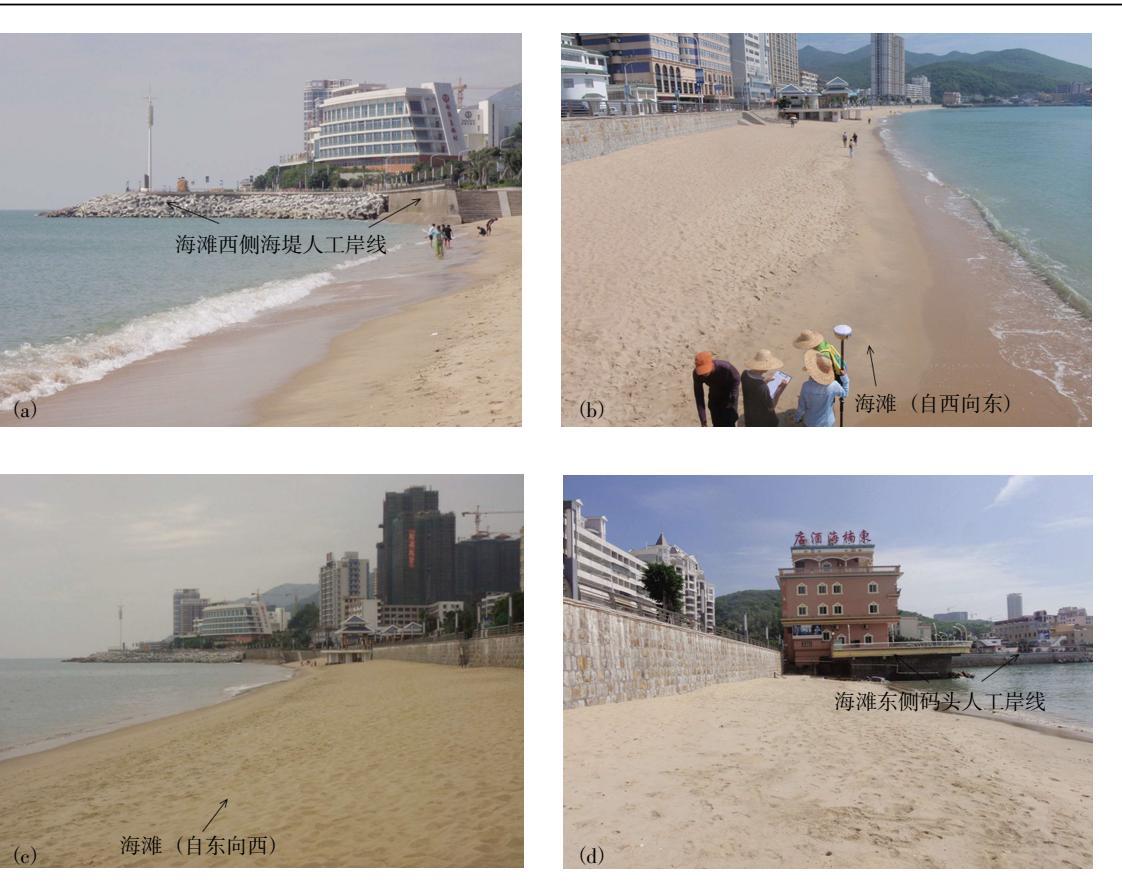
图 4 前江湾海岸类型分布(拍摄于 2015 年 11 月)

前江湾自西向东依次为斜坡式海堤人工岸线、 砂质海滩自然岸线和直立式码头人工岸线,海滩走 向接近 WNW—ESE,长约 795 m,后方的路堤护 岸、台阶、观海平台和观景亭等构筑物占据部分后 滨空间,海滩缺乏沙丘、防护林等自然防护体系, 如图 4 所示。海滩剖面朝向 SSW,宽度约 26.8 m, 呈上凹形,平均坡度约 8.6°,后滨滩肩、滩坎发育 不明显,由陆向海坡度先减缓后变陡,前滨滩面较 陡,尤其低潮带前缘明显变陡,如图 5 所示。

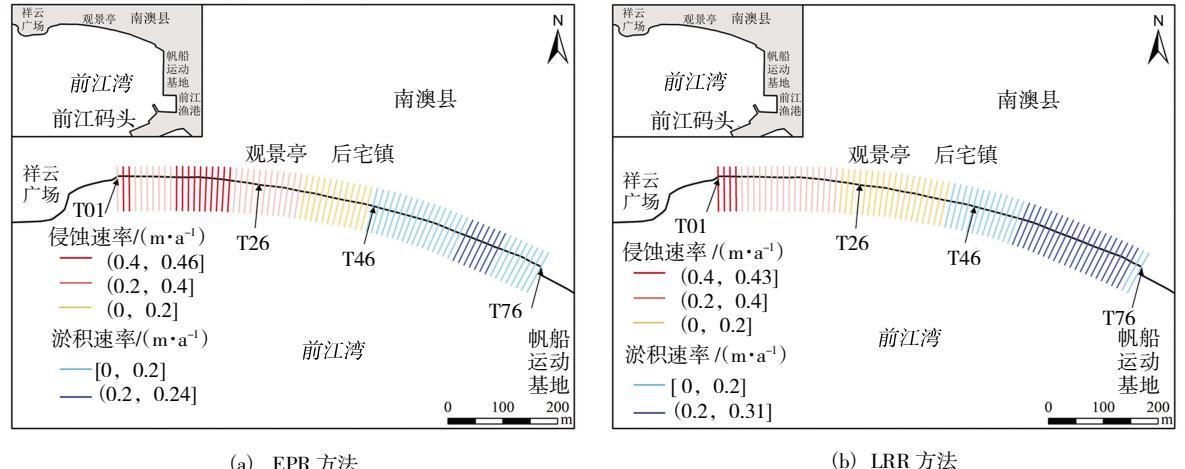
图 6 EPR 方法和 LRR 方法计算的 1970—2022 年前江湾海岸线蚀淤结果

采用 EPR 和 LRR 方法分别计算了 1970—2022 年前江湾海岸线的长期演变情况。EPR 方法的结果 表明,44 条断面发生侵蚀(占 57.89%),32 条断 面发生淤积(占 42.11%)。西侧切线岸段(T01~ T26 断面)发生侵蚀,平均侵蚀速率为 0.39 m/a, 最大侵蚀速率为 0.46 m/a;东侧弧形岸段(T46~ T76 断面)发生淤积,平均淤积速率为 0.15 m/a, 最大淤积速率为 0.24 m/a,见图 6(a)。LRR 方法的 结果表明,40 条断面发生侵蚀(占 52.63%),36条

断面发生淤积(占47.37%)。西侧切线岸段(T01~ T26 断面)发生侵蚀,平均侵蚀速率为 0.29 m/a, 最大侵蚀速率为 0.43 m/a; 东侧弧形岸段 (T46~T76 断面)发生淤积,平均淤积速率为0.23 m/a,最大 淤积速率为0.31 m/a,见图6(b)。而过渡段以弱侵 蚀为主,平均侵蚀速率在 0.03~0.14 m/a。综上,两

种方法均揭示了前江湾近 50 年来在沿岸自西向东 方向上的"侵蚀--淤积"的空间变化特征,其岸线 变化趋势基本一致, 蚀淤量级接近, 但蚀淤岸段的 转换位置存在差异,与其不同拟合方法有关啊。本 文采用不同方法的计算结果与其他岬湾的研究结果 类似14,说明两种方法能够科学有效地计算岸线在

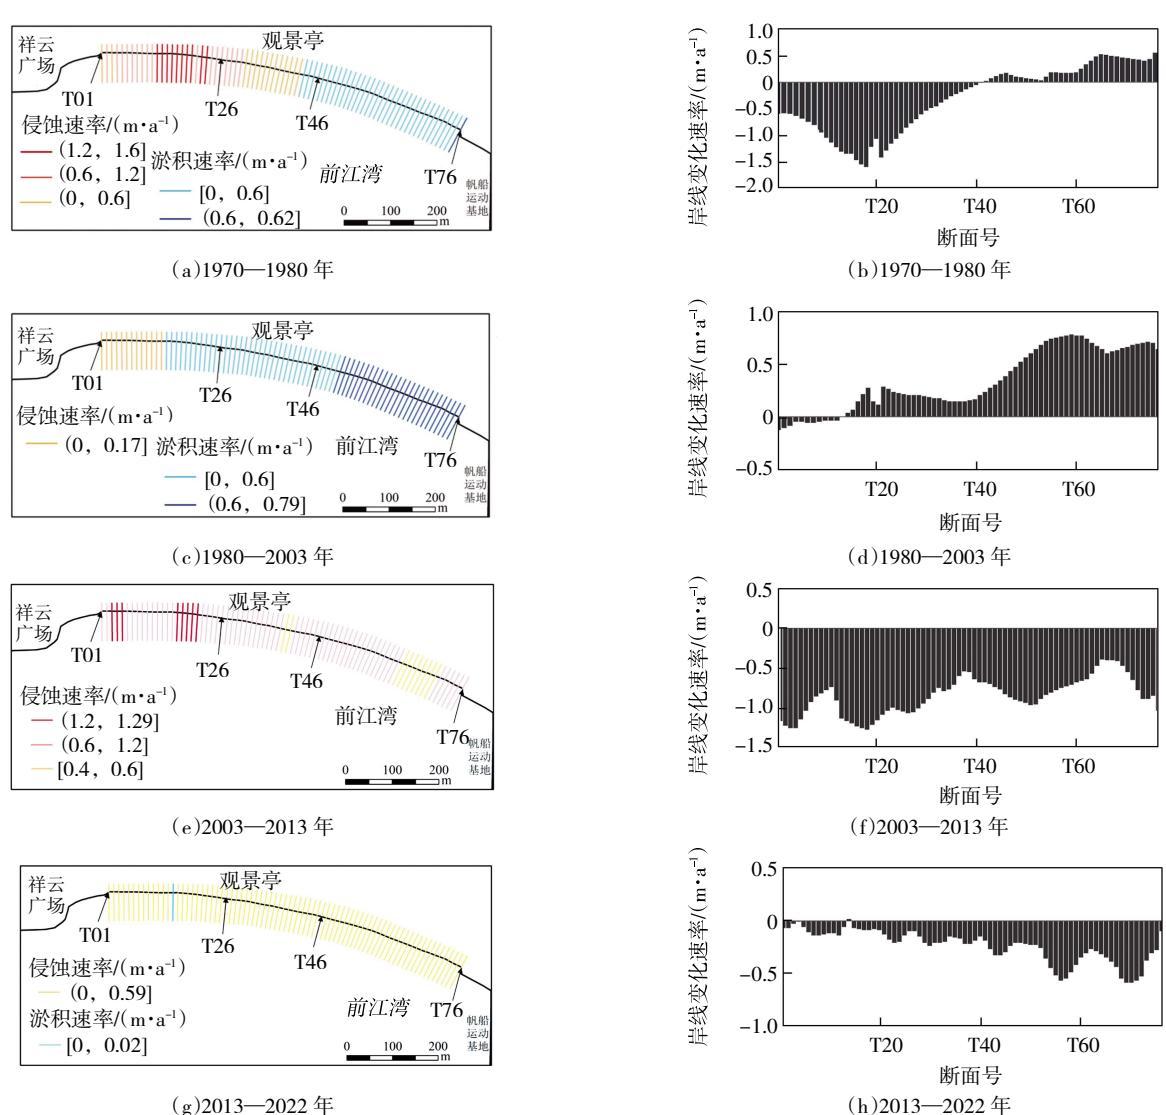
以下利用 EPR 方法计算分析不同时段海岸线 的蚀淤变化。1970—1980年,前江湾沿岸填海造 地、前江码头、前江渔港码头等海岸工程未建设, 发生淤积的岸段集中在东侧弧形岸段(T42~T76 断面),平均淤积速率为0.30 m/a,东端 T76 断面 出现最高淤积(0.62 m/a)。西侧其他 41 条断面发 生侵蚀, 切线岸段(T01~T26 断面)平均侵蚀速率 为 1.05 m/a, 观景亭西侧 T18 断面出现最高侵蚀 (1.60 m/a)。过渡岸段发生弱侵蚀,岸线位置相对 较稳定。这一时期与1970-2022年趋势对比,差异 主要表现为侵蚀和淤积速率显著增大,最大的侵蚀 和淤积位置均向东偏移,如图7(a)和图7(b)所示。

1980-2003年,发生淤积的岸段有切线岸段东部 (T14~T26 断面)、过渡岸段(T27~T45 断面)、弧形 岸段(T46~T76断面),平均淤积速率为0.44 m/a, 弧形岸段中部 T58 断面出现最高淤积(0.79 m/a)。 切线岸段西部其他 13 条断面发生侵蚀,平均侵蚀 速率为 0.07 m/a, 西端 T01 断面出现最高侵蚀 (0.17 m/a)。这一时期与 1970-2022 年趋势对比, 差异主要表现为侵蚀范围和速率显著减小,淤积范 围和速率显著增大, 切线岸段东部岸段和过渡岸段 均由侵蚀转为淤积,平均淤积速率为0.21 m/a,如 图 7(c)和图 7(d)所示。

2003-2013年, 整个岸段 76条断面均发生侵 蚀,平均侵蚀速率为1.09 m/a,沿岸自西向东侵蚀 速率差异不大,切线岸段侵蚀速率相对较大,观景 厅西侧 T19 断面出现最高侵蚀(1.29 m/a)。这一时 期与1970-2022年趋势对比,差异主要表现为整体 处于侵蚀状态,弧形岸段由淤积转为侵蚀,平均侵 蚀速率为 0.74 m/a, 另外, 与 1980-2003 年相比, 弧 形岸段开始发生显著侵蚀,如图 7(e)和图 7(f)所示。

2013-2022年,除断面 14 发生淤积(0.02 m/a) 外,其他75条断面均发生侵蚀,平均侵蚀速率为 0.24 m/a,沿岸自西向东侵蚀速率差异较大,弧形岸段 侵蚀速率相对较大,弧形岸段东侧 T69 和 T70 断面出 现最高侵蚀(0.59 m/a)。这一时期与 2003—2013 年 蚀淤趋势基本一致,但是整体侵蚀速率减缓,弧形岸 段侵蚀程度强于切线岸段,如图 7(g)和图 7(h)所示。

(左侧为海岸线蚀淤速率等值线;右侧为海岸线变化速率柱状图,正值表示淤积,负值表示侵蚀)

海平面上升、风暴潮加剧、泥沙来源减少,以 及无序的海岸工程等自然和人为因素主要通过增强 海洋动力、减少沿岸泥沙和降低海岸稳定性3个原 因来加剧海岸侵蚀[28]。从大的时空尺度的岸线演变 来看,前江湾弧形岸段在 2003 年前后发生了趋势 逆转(淤积-侵蚀)。1990-2003年, 该海湾东南 侧建设了虾公尾沿岸围填海、前江码头、渔港码头 主要海岸工程,以上海岸工程改变了前江湾岬湾海 滩的平面形态,影响了海滩的蚀淤演变,且该工程 对越靠近东侧的岸线影响越大,如图7(h)所示。基 于此,本文从水动力、沿岸输沙和稳定岸线形态方 面来探讨以上海岸工程对研究区岬湾海滩冲淤演变 第2期

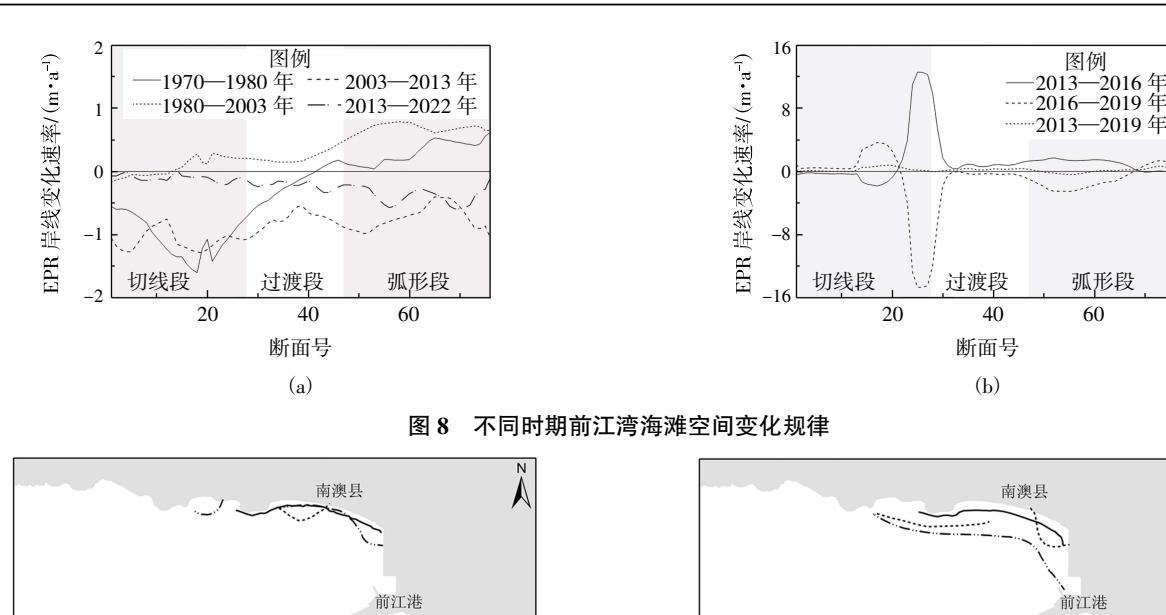
港码头勾头防波堤的影响尚未显著,而前江码头和 渔港码头防波堤建设完成(2003年)后,弧形岸段 蚀淤趋势发生逆转(淤积-侵蚀),如图 8(a)所示。 同时,对 2013—2019 年岸线的演变过程分析表明, 2013—2016年,补砂工程短期内促使岸线向海显著 推进,海滩岸线迅速做出调整,整体表现为以淤积 为主;而 2016—2019年,整体又处于侵蚀状态, 岸线迅速动态调整至原来位置,如图 8(b)所示。

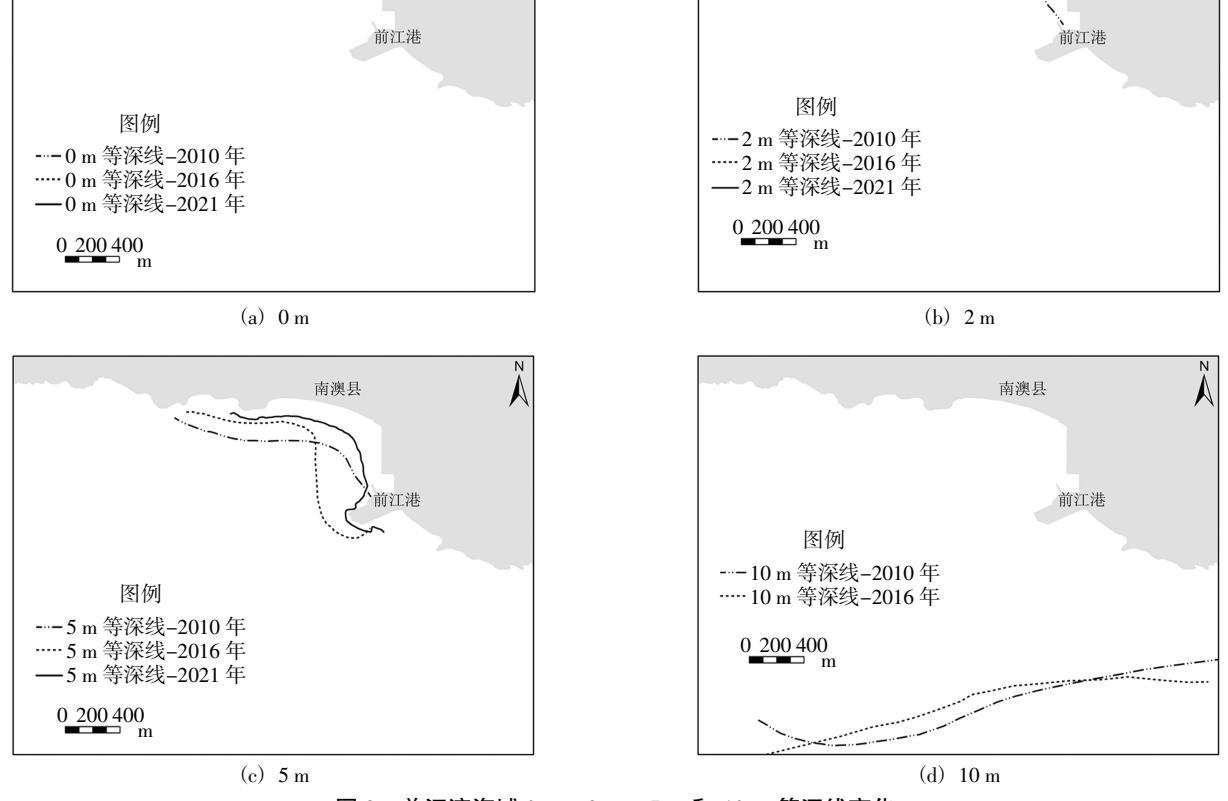
图 9 前江湾海域 0 m、2 m、5 m 和 10 m 等深线变化

2010—2016年,弧形段0m等深线蚀退明显, 最大蚀退约140m,水下岸坡较陡,而切线段和过 渡段0m等深线淤进较明显,最大淤进约120m, 与补砂位置基本一致,如图 9(a)所示;2m 等深线整体蚀退,弧形段最大蚀退约 200m,大于其他岸段,如图 9(b)所示;5m 等深线延伸至海湾上、下岬角,弧形段淤进约 300m,切线段蚀退约 110m,如图 9(c)所示;10m 等深线分布于湾外,走向与外海优势波峰线基本平行,整体表现为蚀退趋势,其变化基本不受湾内输沙影响,如图 9(d)所示。

(水深基准为当地理论最低潮面; 2021 年实测水深范围未覆盖 10 m 等深线而缺失)

2016—2021 年, 弧形段 0 m 等深线淤进约 30 m, 水下岸坡有所变缓, 而切线段和过渡段 0 m 等深线蚀退明显, 退至 2010 年的位置; 切线段和 弧形段 2 m 等深线蚀退约 100 m, 过渡段 2 m 等深 线淤进约 60 m, 与补砂位置基本一致; 5 m 等深线 整体蚀退, 蚀退距离自东向西逐渐减小, 弧形段蚀 退距离普遍在 130 m 以上。

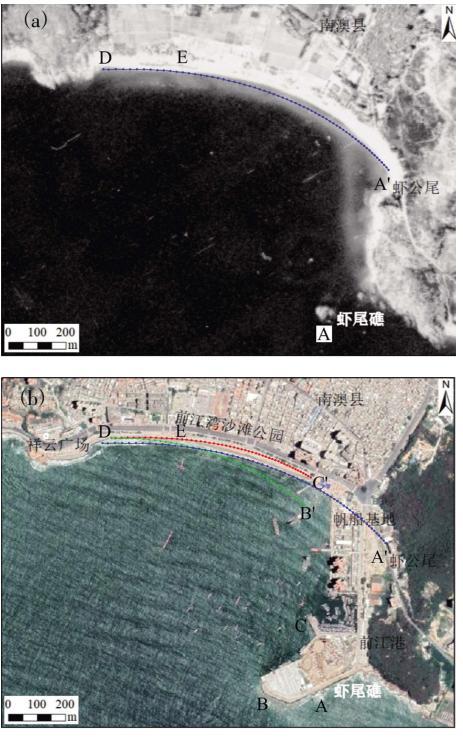
借助 MEPBAY 软件[43]预测评估了海岸工程建设 前后前江湾长期的稳定岸线平面形态。在前江码 头、渔港码头主要海岸工程建设前,前江湾基本处 于自然演变和自然调节状态。虾尾礁附近大片礁石 突出海面,对海滩起到了岬角的保护作用,如图 10(a) 所示。选取虾尾礁外缘 A 点为上岬角控制点,海滩 下游界限 D 点为下岬角控制点, DE 为下游岸线的切 线,则 AD 为控制线,决定最终海湾形状的唯一变量 为优势波峰线与控制线的夹角 (β)<sup>99</sup>,其合理取值范 围为 20°~80°<sup>[44]</sup>,此处 β = 46°。拟合得到静态平衡 岸线为 DA'(蓝色),预测的切线段岸线较实际岸线 略向陆偏离,预测的弧形段岸线较实际岸线向海偏 离。因为来自 SE 向的强浪经虾尾礁绕射后, 向岸 线方向的波浪提前破碎,波峰线发生变形,到达湾顶 弧形岸线处的波向线与岸线呈钝角相交, 泥沙由切 线段向弧形段输移,弧形段发生堆积,而切线段发 生侵蚀,同时切线段受强的入射波的直接冲刷和侵 蚀, 弧形段的折射作用使波能辐散而促进淤积。在 未到达静态平衡岸线前,弧形岸段将持续堆积,切 线岸段将持续侵蚀,与岸线变迁的实际结果一致。

在前江码头等海岸工程建成后,向海突出延伸 的码头构成新的人工岬角,起到更强的遮蔽作用, 促使海湾进入自然调节和人工控制相互作用的阶 段。在该阶段,以前江码头顶端 B 点为上岬角控制 点,如图 10(b)所示,其他 2 个控制点不变,此时 β = 59°,拟合得到静态平衡岸线为 DB'(绿色), 较实际岸线向海偏离,理论上岸线将堆积到 DB'后 才能达到静态平衡,但事实上处于侵蚀后退状态。 说明该静态平衡岸线预测结果不能准确判断海岸的 平衡状态,推测主要有两方面的原因。一方面,因 码头内侧分布的向海突出的防波堤等构筑物进一步 改变来自码头岬角波浪的绕射效果,波峰线发生偏 转。为对比分析,将上岬角控制点选在前江渔港码 头向NW 延伸的勾头防波堤头部 C 点,如图 10(b) 所示,其他2个控制点依旧不变,拟合得到静态平 衡岸线为 DC'(红色),较实际岸线向陆地偏离, 岸线将蚀退,与岸线变迁的实际趋势相一致,相关 岸线稳定评估研究以同样的上岬角控制点预测得到 类似趋势的静态平衡岸线障。由于经码头绕射后的 波浪在防波堤再次发生折射和绕射,波浪提前破 碎,波峰线发生变形,波向线与湾顶岸线呈锐角相 交, 泥沙由弧形段向切线段运移, 引起弧形段侵 蚀。2.2 节海岸线演变对前江码头和前江渔港码头 防波堤工程的响应时间的滞后也验证了该推论。另 一方面,海滩系统整体泥沙净亏损。从沿岸输沙计 算结果和岸滩演变结果来看,由于沿岸输沙的不均

(图(a)底图为美国地质调查局 KH 历史影像,拍摄于 1970年7月<sup>[31]</sup>;
 图(b)底图为谷歌地球,拍摄于 2022年12月;蓝点线DA'、绿点线 DB'和红点线 DC'分别对应控制点 A 点、B 点和 C 点的静态平衡岸线)
