# 关于北斗G2卫星的溯往追终\*

**摘要** 2022年1月, 失效的北斗G2卫星被实践21号卫星从地球静止轨道拖入了坟墓轨道. 为了这项捕获任务的 安全实施, 需要预先确定北斗G2的旋转状态. 基于过去10 yr的测光观测数据展示了北斗G2卫星自转的演化过 程. 根据北斗G2的自转速度和轨道的演化, 确认了在过去的10 yr里发生的6次异常事件. 据推测, 2012年的小碎 片碰撞事件, 是随后几年燃油泄漏的导火索. 2017年之后剩余燃油完全释放, 再也没有出现转速异常. 将2014年 太阳能帆板损坏和2016年的解体事件后建立的旋转动力学模型外推1 yr, 转轴的标准偏差小于3°, 转速标准偏 差为0.11°·s<sup>-1</sup>, 能够有效地满足捕获任务时刻旋转状态的精度要求.

# BeiDou-G2: Past and Present

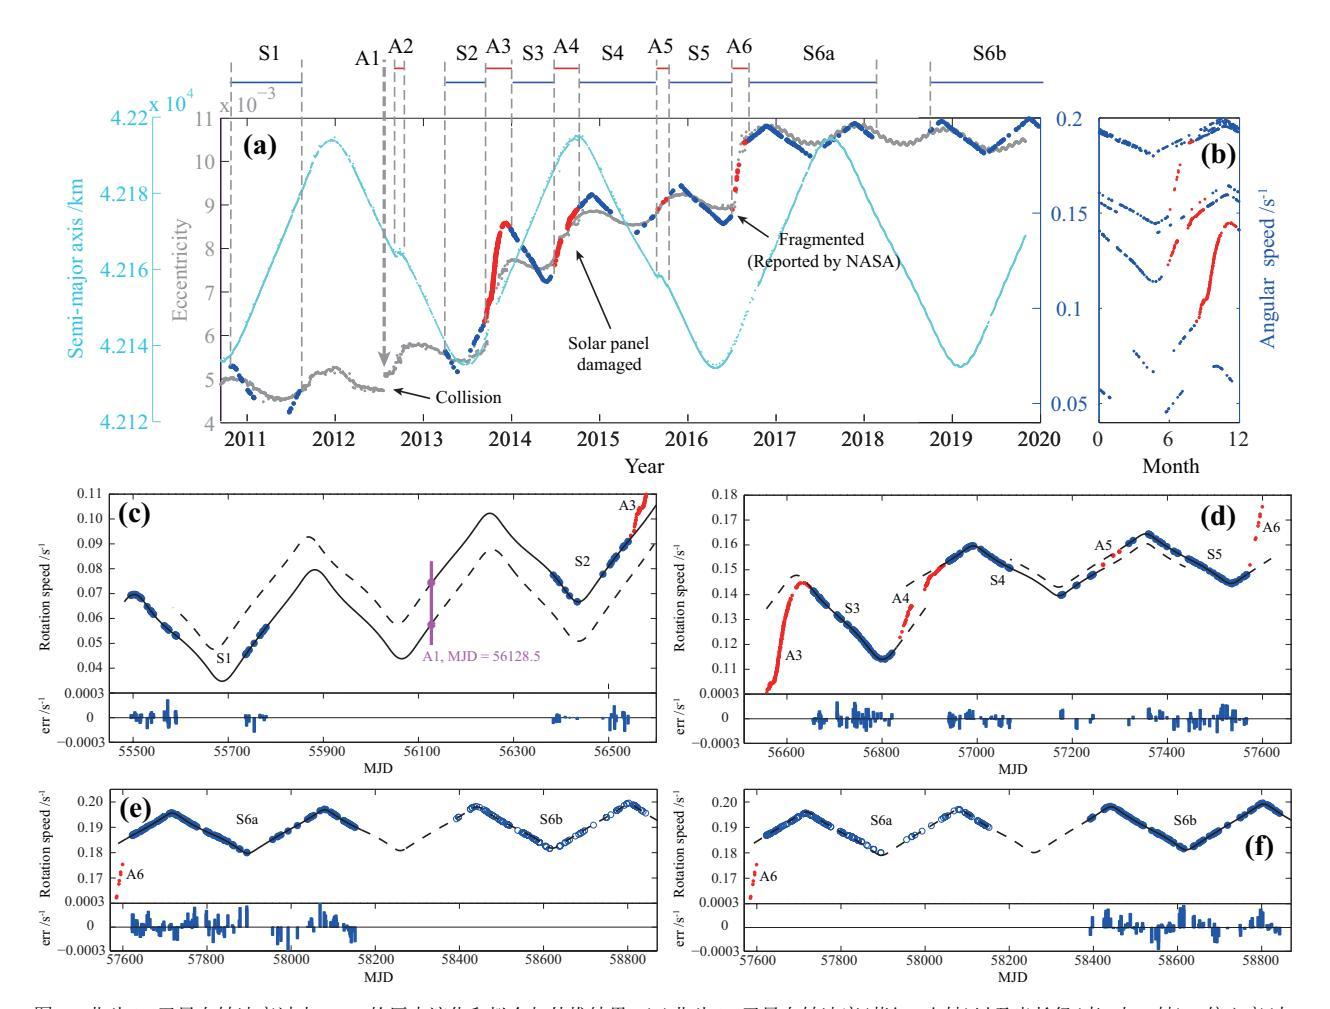
图 1 北斗G2卫星自转速率过去10 yr的历史演化和拟合与外推结果. (a)北斗G2卫星自转速度(蓝红,右轴)以及半长径(青,左一轴)、偏心率(灰, 左二轴)变化趋势. 自转数据从紫金山天文台和Graz观测的光度数据中提取,轨道数据源于TLE. 可拟合的正常转速被分为了S1-S6b共7段用蓝色 标记,而其中间隔的红色标记的A1-A6为转速或轨道根数异常段. 据推断,在A1处发生了一次碰撞,在A4段发生了帆板损坏,而在A6段的起始处发 生了解体事件. (b)北斗G2卫星自转速度每月变化趋势. 下面4图为拟合以及外推结果,其中(c) S1和S2段; (d) S3, S4和S5段; (e) S6a段; (f) S6b段. 各图底部为带权重的拟合残差. (c)图中的紫色标记为将S1和S2旋转状态的拟合结果外推到56128 d+12.05 h时刻的结果.

Fig. 1 Evolution of the rotation speed of the BeiDou-G2 satellite in the past 10 years and the fitting and propagating results.
(a) The BeiDou-G2 satellite's rotation speed (blue-red, right ordinate), semi-major axis (green, left, first ordinate), and eccentricity (gray, left, second ordinate). The rotation data were extracted from the photometric data that Purple Mountain Observatory and Graz observed, and the orbit data were derived from the two-line element set. The blue dots, which represent the normal rotational speeds that could be fitted, are divided into seven segments, S1–S6b; and the red dots named A1–A6 are in the intervals with abnormal rotational speeds or orbital elements. It was inferred that a collision was included in A1, one solar panel was damaged in A4, and fragmentation occurred at the beginning of A6. (b) Monthly changes of the rotation speed of the BeiDou-G2 satellite. The lower four panels show the results of fitting and propagation in (c) segments S1 and S2; (d) segments S3, S4, and S5; (e) segment S6a; and (f) segment S6b. The bottoms of the four panels are the fitting residuals with weights. The purple in panel (c) of this figure marks the time when the fitting results of the rotation states of S1 and S2 were propagated to 56128 d+12.05 h.

图1展示了北斗G2卫星过去10 yr里自转速度 的变化. 从图1 (a)可以看出其转速呈振荡上升 的趋势,而在转速的每月变化趋势(图1 (b))中可 以发现,北斗G2卫星转速的振荡存在明显的周 年效应,其中12-5月为减速阶段,6-11月为加速 阶段.可推测太阳辐射作用是引起这种变化的 主要因素.对此我们以辐射力矩模型<sup>[3]</sup>为核心 建立了动力学模型并进行数值拟合和动力学参 数求解<sup>[4]</sup>.在拟合中我们评估了各种额外的可 能引起转速变化的作用因素,见表1,其中只有 重力梯度力矩和中心卫星主体受到的力矩需要 被考虑.由于无法找到满足整个10 yr演化的统 一参数,因此我们采用分段拟合,最终把可拟 合的数据段命名为S1-S6,其中S6段由于时间跨 度太长影响计算效率,被分为S6a和S6b分别拟合 (见图1 (c)-(f)).而其他无法被拟合的异常段,结合 轨道根数,可以确定共计6次异常变化,命名为A1-A6 (见图1 (a)).由于错误的分段无法使拟合残差 降低到噪声水平<sup>[4]</sup>,从而确保了分段的可靠性.

这些无法由数值模型拟合的异常段显示了北 斗G2在过去10 yr里过得并不安稳,这会使得未来 旋转状态的预测成为很大的挑战,因此我们必须弄 清楚曾经发生了什么.在图1 (a)中将自转频率数据 与轨道半长径和偏心率重叠,可以看到在异常段 中,除了A1以外可以分为两类: A3、A4和A6持续 大约100 d,自转频率快速增加,同时偏心率也大幅 增加,而半长径几乎没有异常变化;而A2和A5持续时间大约1个月,期间半长径发生过抖动,而偏心率和自转频率没有明显异常.这些异常变化显然是存在额外且持续的动力作用,其中燃料泄漏是最可能的因素之一.而这两不同的变化类型疑似是来自不同的因素,如不同部位的泄漏,或燃料、气囊等不同类型的泄漏.

从图1 (a)-(b)中观察发现, 异常事件都发生在 自转加速段(从6月到9月开始), 而且自撞击事件后 到2017年之前每年都会发生, 那么A1处的撞击则 可能是后续5次异常事件的导火索. 一种可能的推 测是, 这次撞击位于尾部燃料箱附近, 在每年的自 转加速段的几个月时间里, 在其中一个对称性解 中<sup>[4]</sup>太阳长时间照射尾部, 持续的加热引发受损区 域的材料结构变化从而造成燃料泄漏. 而在2017年 之后, 由于残留的燃料已完全释放, 再也没有发生 过转速异常. 我们可以预期在即将到来的任务之前 不会再发生类似的加速事件.

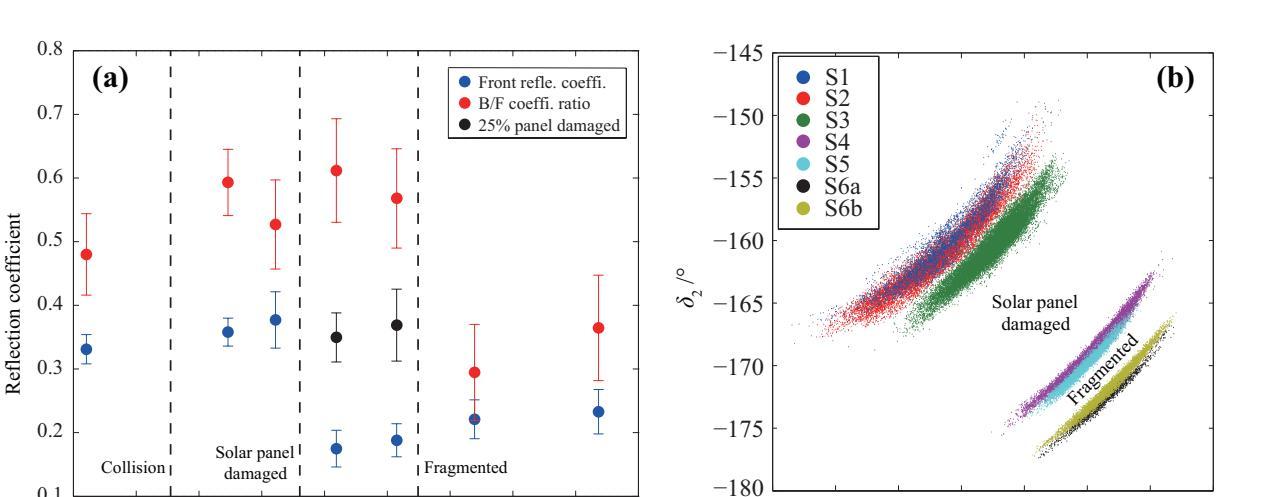
图 2 北斗G2卫星关于帆板的参数在不同段的反演结果. (a)帆板正面总反射率(Front total reflection coefficient, 蓝)和反面与正面反射率比 值(ratio of back-to-front (B/F) reflection coefficients, 红). 黑色为用S4和S5段在单侧帆板缺损25%的模型来反演得到的正面总反射率. 需要 注意该反射率包含了模型求解中的多种因素,并不是真实反射系数<sup>[4]</sup>.虚线标注了3次异常事件的时间.(b)两个帆板角度δ<sub>1</sub>和δ<sub>2</sub>的解的分布.截取拟 合残差小于 $10^{-4}$  s<sup>-1</sup> (S1-S5)和 $1.3 \times 10^{-4}$  s<sup>-1</sup> (S6a和S6b)的结果.

Fig. 2 Estimation results of parameters for the BeiDou-G2 satellite's solar panels in all segments. (a) The front total reflection coefficient (blue) and the ratio of back-to-front (B/F) reflection coefficients (red). The black data represented the front total

reflection coefficient estimated from the model with 25% of one solar panel being damaged in segments S4 and S5. The estimated reflection coefficient included various factors in the model simulation and was not the actual reflectivity or albedo<sup>[4]</sup>. The dashed lines indicate the times of three abnormal events. (b) The distributions of panel angles  $\delta_1$  and  $\delta_2$  results. The fitting

residuals of the results shown in this panel were less than  $10^{-4}$  s<sup>-1</sup> (for S1–S5) and  $1.3 \times 10^{-4}$  s<sup>-1</sup> (for S6a and S6b).

除了A1外,在A4和A6也发生了特殊事件.图2 展示了北斗G2帆板参数的所有反演结果.在图2 (a)中,由S4和S5段反演得到的帆板正面总反射率 相比之前陡然下降,而反面与正面的反射率比 值(ratio of Back-to-Front, B/F ratio)与之前相比 并没有太大变化,这反映出目标所受到的力矩 效应减弱,但整体构型没有太大改变.一种可能 的情况是在A4段目标的帆板受到了损坏. 我们通 过在S4和S5段中用单侧帆板缺损25%的模型来反 演,得到的正面总反射率与S1-S3的相当,且得到 了与无损模型同样的帆板角度和B/F ratio, 验证 了我们的推测.这种损坏大概率来自目标快速旋 转造成的解体. 在图2 (b)中也能看到该事件造成 帆板角度分布的巨大间隔.此外,在A6段的起始 处,即2016年6月29日(MJD = 57568), NASA (National Aeronautics and Space Administration)公 布称北斗G2解体<sup>[9]</sup>,并分裂出至少5块(后续报道 改为3块),但这些碎片至今没有进TLE编目库. 图2 (a)中可以看出S6a和S6b的B/F ratio已经发生 了较大改变,说明卫星确实发生了结构性变化, 比如其最大惯量主轴可能已不再沿着原体轴方 向. 理论上可以通过增加求解参数来确认损坏程 度. 但我们认为在图1 (e)-(f)中现有模型对S6a和 S6b拟合后的外推结果与观测数据都已有非常好的 吻合度,新增参数可能会产生过拟合,所解出来结 果的可靠性也不高. 我们以S6b段反演得到的旋转 状态为参考标准,将所建立的旋转运动模型从S6a 外推到S6b,并考虑了二者的不确定度,外推结 果的标准差为转轴赤经0.5°,转轴赤纬2.5°,转 速3.1×10<sup>-4</sup> s<sup>-1</sup>即0.11°·s<sup>-1</sup>. 如果未来不再发生 任何异常事件,该计算模型和计算参数能够满足对 接时刻的旋转状态精度需求.最终,实践21号顺利 完成了任务.
